## MBE Korrosionsschutz (In Küstennähe)

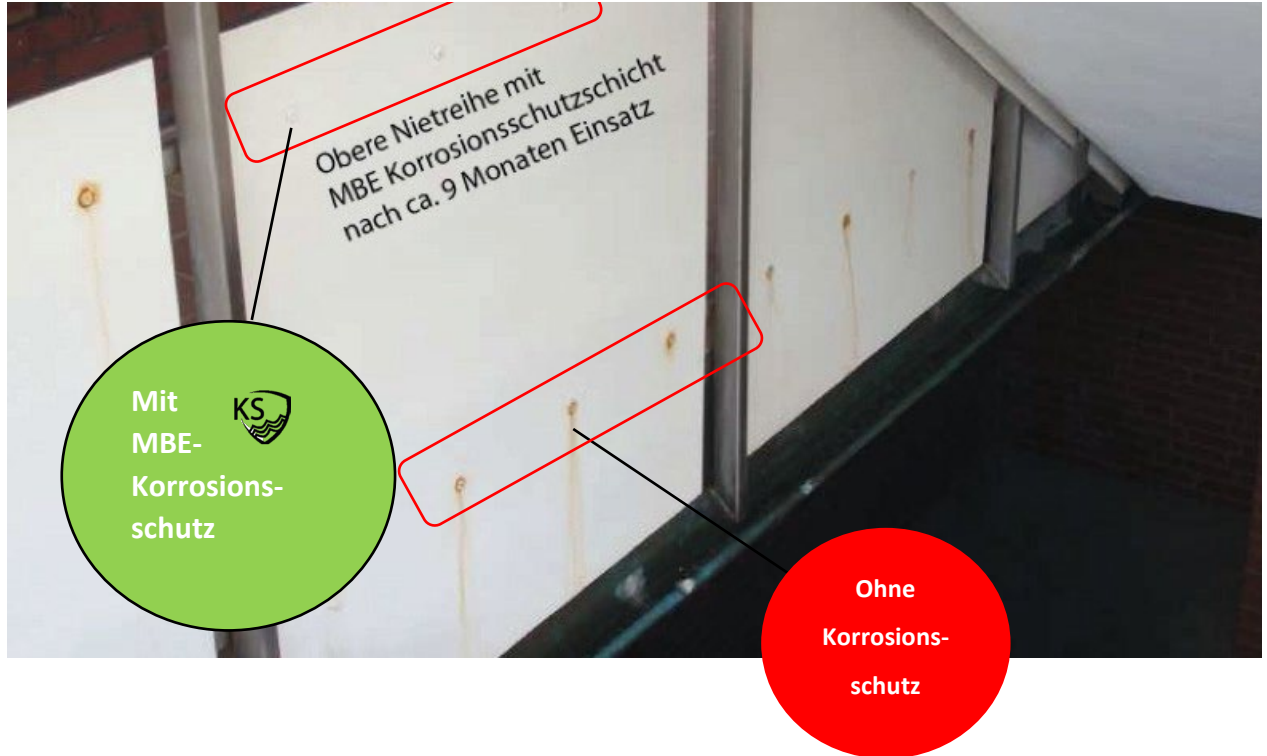
Die Abbildung zeigt die Befestigung von HPL-Fassadenplatten mittels Edelstahlriet auf einer Edelstahl-UK.

Zum Zeitpunkt der Aufnahme waren die Platten **ca. 9 Monate** montiert. Die besonders markierten Befestiger (obere Nietreihe) sind mit der MBE KS-Beschichtung behandelt.
